ESTUDIO DE RIESGOS
CESFAM VILLA ALEGRE

TEMUCO
REGIÓN DE LA ARAUCANIA

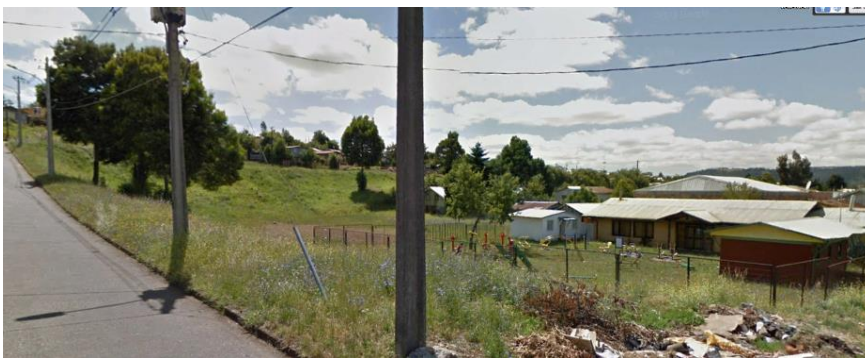
Figura 3: Vista del Terreno

El terreno está ubicado en el sector Pedro de Valdivia, en la esquina de las calles Argentina y Venezuela, y calle Mariquina por el lado Nor Oriente, El terreno se presenta principalmente como una explanada central rodeada de bordes elevados con particulares y distintas características.

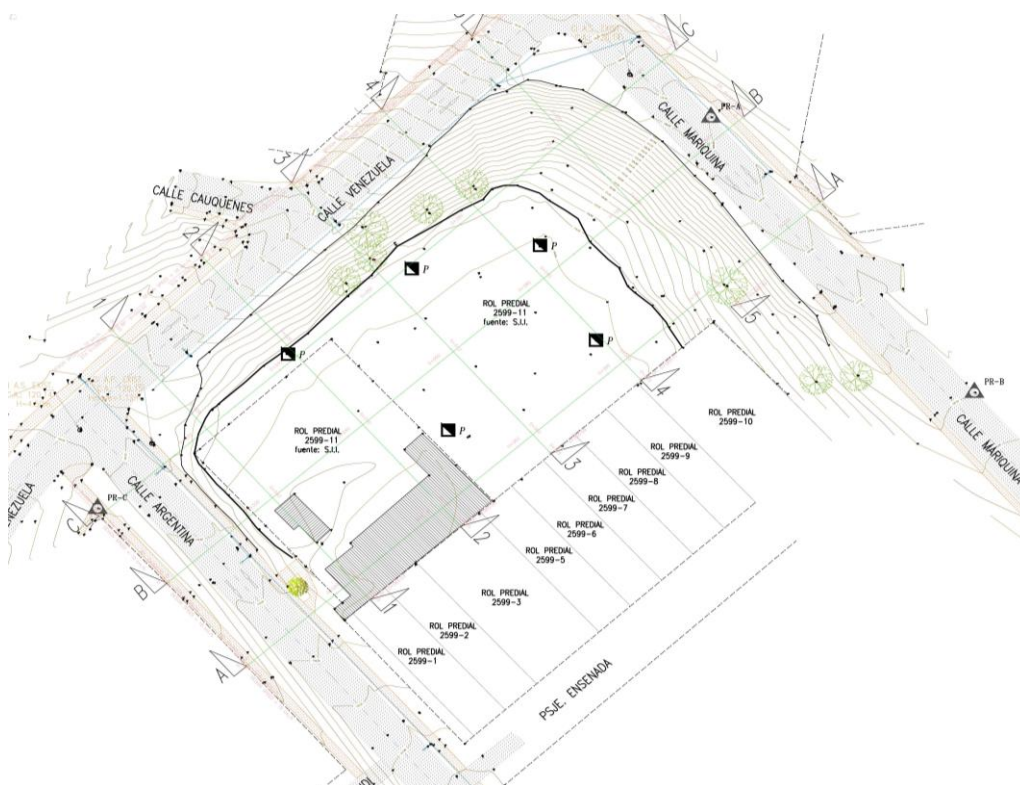
Fig. 5 Plano Topográfico

Se toma como antecedente el levantamiento topográfico, el cual plantea una pendiente en el sector Nor Oriente del terreno.

A partir de la información topográfica del sector, se observan sectores de taludes de pendientes por sobre 30° los cuales serán abordados dentro del proyecto mediante rellenos y obras de contención por lo cual serán modificados e incluso eliminados por las obras proyectadas

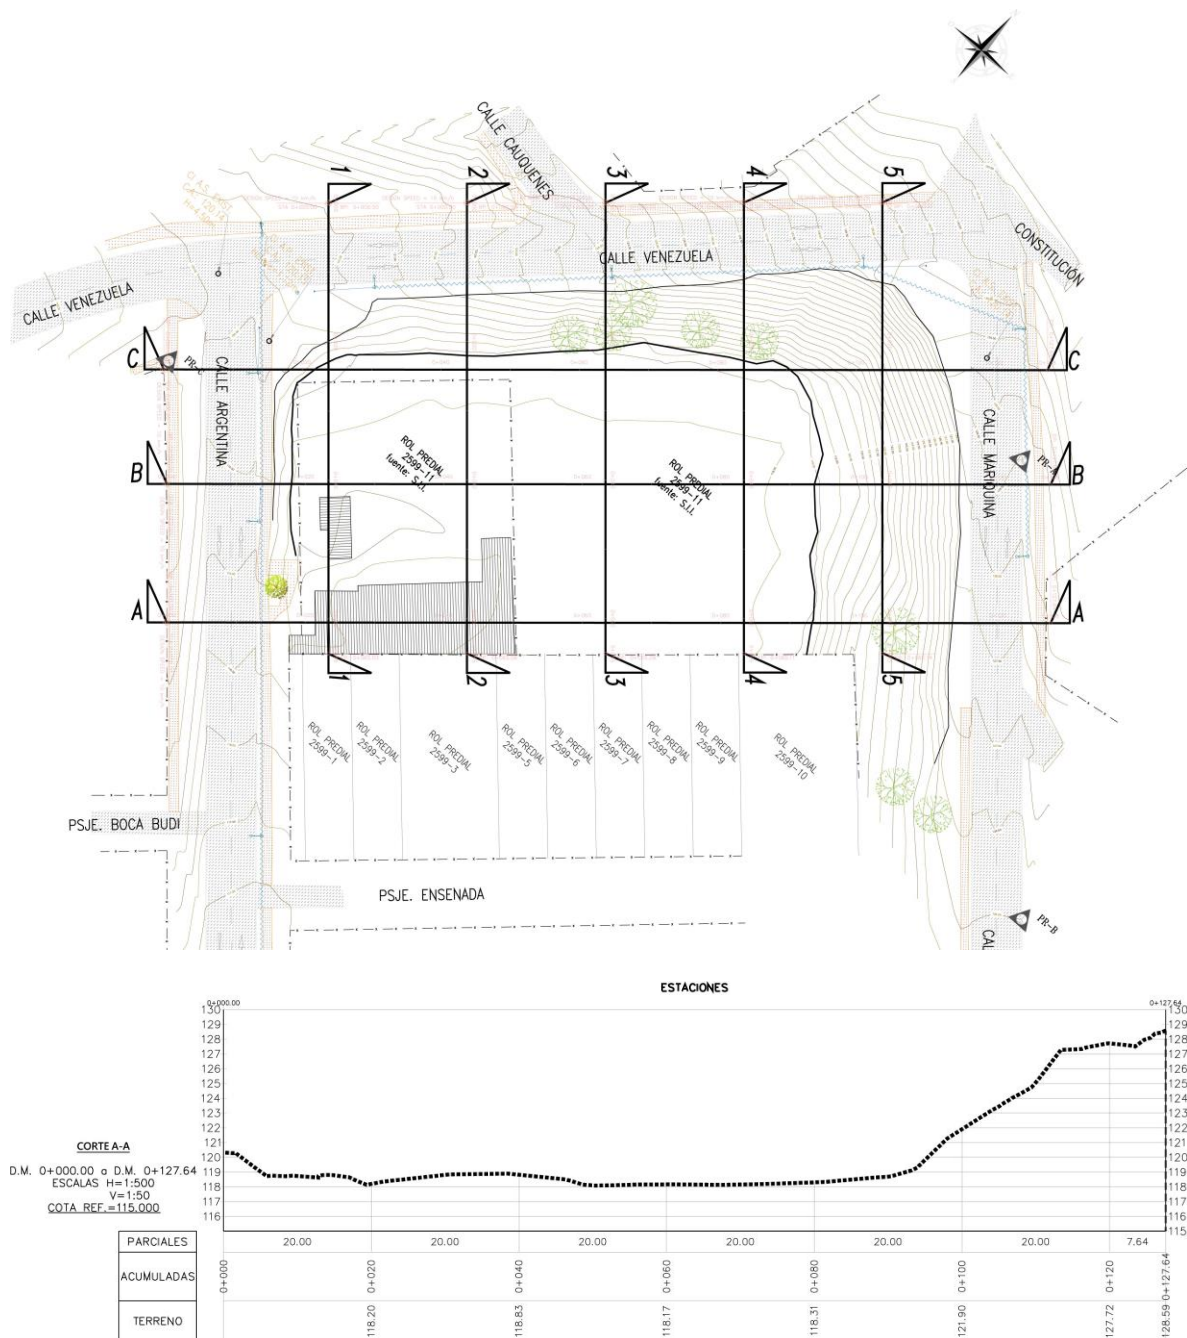
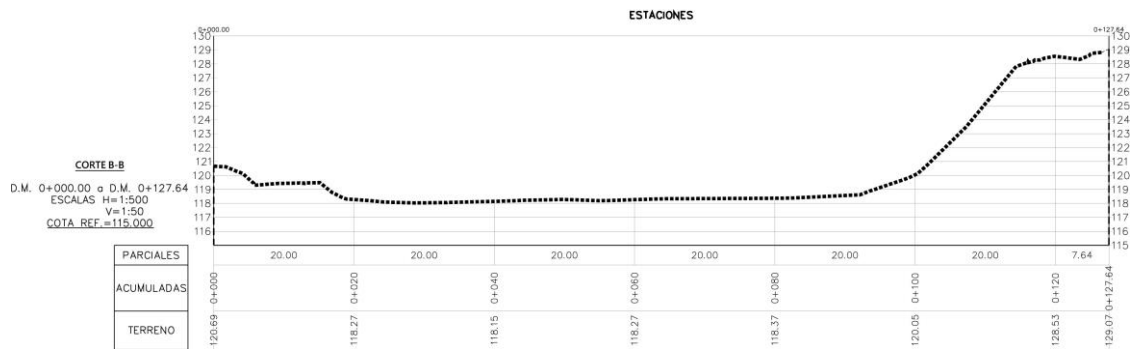
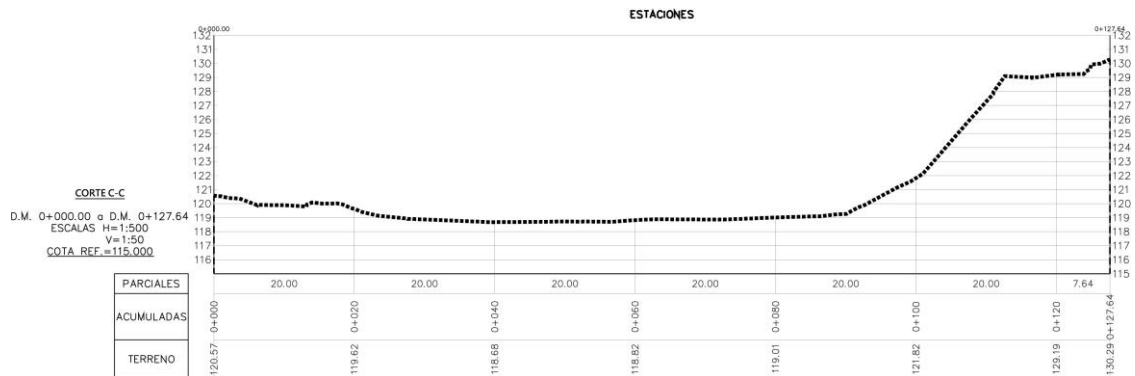
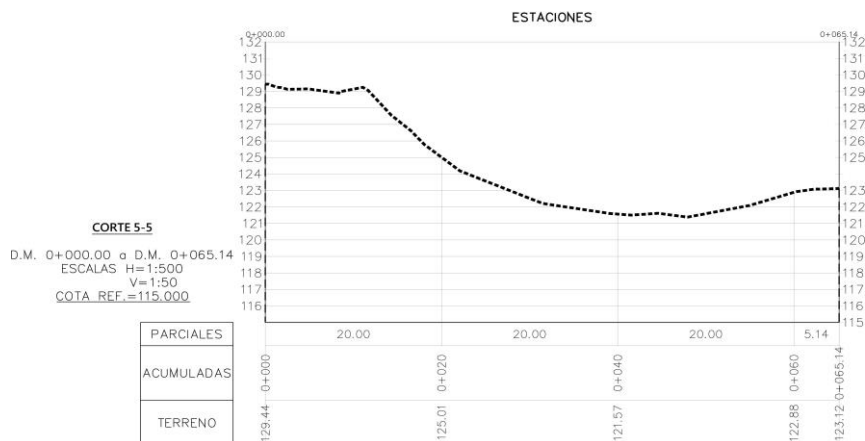
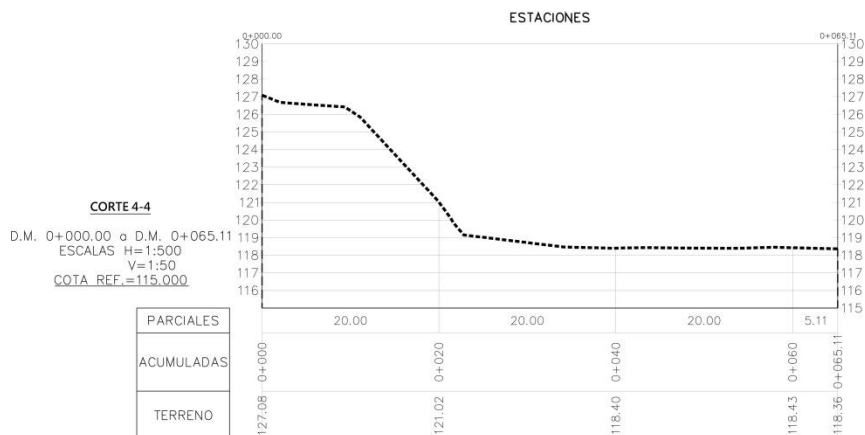
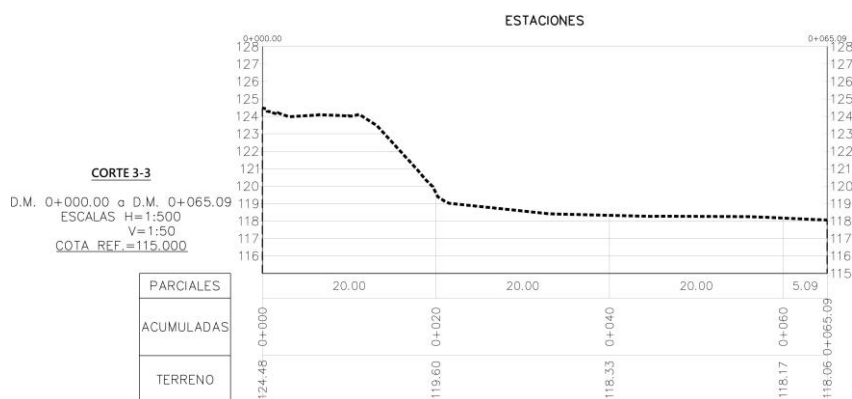
En los siguientes esquemas se puede apreciar que dichos bordes son estables, pero, se puede prever que si se modifica el terreno, con la intrusión de un gran flujo de agua, podrían

Existen taludes pronunciados en el sector Oriente del terreno y que se pueden apreciar en los cortes AA, BB y CC y en los cortes 3, 4 y 5. En estas zonas se deberá adoptar las medidas de mitigación descritas más adelante.

- c) Estabilidad de los taludes; Para áreas a intervenir y donde el talud sea mayor a 1 : 3 (V/H), se deberá contemplar la construcción de Muros de contención considerando un sistema de fundaciones de acuerdo a los empujes descritos en el informe de mecánica de suelos.

- d) Adicionalmente se deberá rellenar el trasdós del muro de manera de evacuar las aguas en contrapendiente hasta un sistema de drenaje o absorción de aguas lluvias.
